TARALDSGÅRDVEITA

ANTIKVARISK REGISTER FOR TRONDHEIM

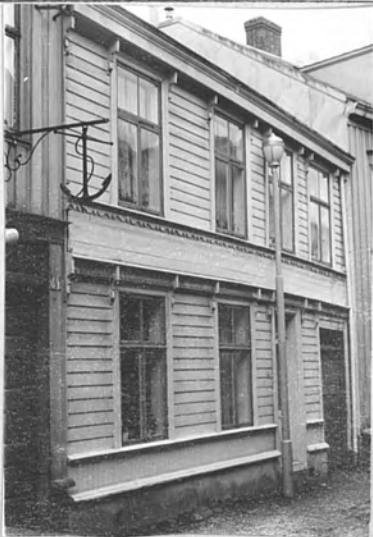
127.35A

Gate Taraldsgårdsveita		nr. 2	
Betegnelse			
Eier 1970	Lökken, Louise		
Takst kr.	35.000	Areal tomt	116 m ² bygninger m ²
Bruk	Bolig		
Oppført		tidligst	1841 senest omkring
	KJENT		ANTATT
Siste brann	1841	Tidligere branner	
Byggherre	Oppr. bruk		
Arkitekt			
Plantype			
Hovedmål	8,5 x 5,5 + 4 x 3,5		Etasjer 2 + loft (fløy 3+loft)
Grunnmur	Stein/tegl, pusset		Kjeller
Vegger	Tømmer, liggende panel		Under gatehus og vestre fløy, unntatt port
Tak	Pulttak, bølgeblikk, gesimskasse		
Eksteriør Horisontalbånd med fortannet profil over og under mellom vinduene. T-postvinduer, senempire omramming. Horisontalbånd mellom vinduer.			
Interiør			
Gårdsplass, Hyggelig gårdsrom, lite men velstelt. Betong.			
Uthus			
Ombygging			
1926 Anmeldt innr. av melkebutikk i 1. etg. Utført?			
1958 WC i 1. etg. WC og bad i 2. etg.			
Tegninger, oppmålinger			
1926 Plan 1. etg. BA			
1958 Plan 1. og 2. etg. BA			
		Ønskelige forandringer	
		Omgivelser

Positive	
		Vedlikeholdstilstand A Antikvarisk tilstand B Arkitekturvurdering B Miljøvurdering B Prioritering C	
		Dato 32.9.75	
		Sign L.F.

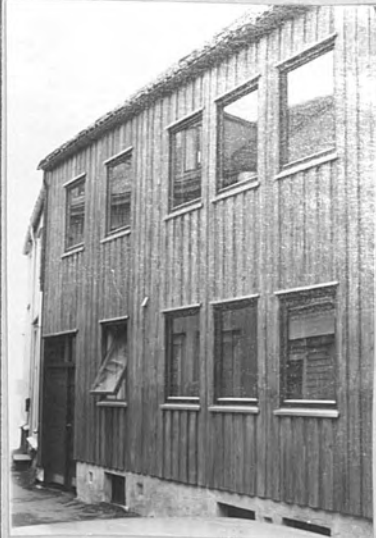
127.36A

Gate Taraldsgårdsveita		nr.	3
Betegnelse			
Eier 1970 Winge, Konrad			
Takst kr.	32.000	Areal tomt	149 m ² bygninger m ²
Bruk Bolig			
Oppført		tidligst	1841 senest omkring
<small>KJENT</small>			<small>ANTATT</small>
Siste brann	1841	Tidligere branner	
Byggherre		Oppr. bruk	
Arkitekt			
Plantype			
Hovedmål 9,5 x 6 + 5 x 2,5		Etasjer 2 + loft	
Grunnmur Stein/tegl, pusset.		Kjeller under gatehus og deler av fløy, unntatt port.	
Vegger Tømmer, stående (nytt) panel.			
Tak Saltak, tegl.			
Eksteriør Modernisert.			
Interiør			
Gårdsplass, Uthus			
Ombygging			
1872			
1964 WC i begge etasjer.			
1972 Oppussing innvendig og fasadeendringer, nytt panel, nye vinduer.			
Tegninger, oppmålinger			
1964 plan 1. og 2. etg., snitt fløy. BA			
		Ønskelige forandringer	
		Omgivelser	
		Vedlikeholdstilstand A Antikvarisk tilstand C Arkitekturvurdering - Miljøvurdering - Prioritering C	
Dato		2.9.75	
Sign		L.F.

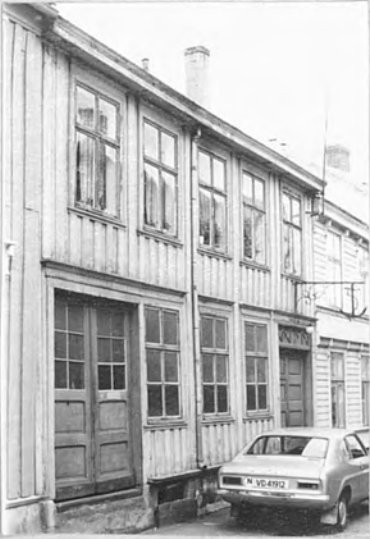
<p>127.32A</p>

Gate	Taraldsgårdsveita		nr.	4
Betegnelse				
Eier 1970	Røw, Rudolf			
Takst kr.	35 000	Areal tomt	163 m ²	bygninger m ²
Bruk	Verkstedsmie, bolig			
Oppført		tidligst	1841	senest
	KJENT			omkring
Siste brann	1841	Tidligere branner		
Byggherre	Oppr. bruk			
Arkitekt				
Plantype	Opprinnelig 4-romsplan.			
Hovedmål	9,5 x 8 + 9,5 x 2 + 4,5 x 2 + Etasjer 2 + loft			
Grunnmur	Stein, delvis pusset		Kjeller	
Vegger	Tømmer, stående panel		Under gatehus og fløy	
Tak	Saltak, tegl, gesimskasse			
Eksteriør	T-postvinduer, senempire omramming. Port med overlys.			
Interiør	Delvis modernisert.			
Gårdsplass, Uthus				
Ombygging				
1872				
1916	Innredning av verksted i 1.etg. hovedbygningen.			
1955	Innr. toilett, garderobe og spiserom over smie.			
Tegninger, oppmålinger				
1899	plan og snitt bakgård. BA			
1916	plan 1.etg. delvis snitt og fasadeutsnitt. BA			
1955	div. tegninger. BA			
		Ønskelige forandringer		
		Dårlig vedlikeholdt i gården

Omgivelser		
		Positiv		
		Vedlikeholdstilstand B		
		Antikvarisk tilstand B		
		Arkitekturvurdering B-C		
		Miljøvurdering B		
		Prioritering C		
		Dato 2.9.1975		
		Sign L.F.

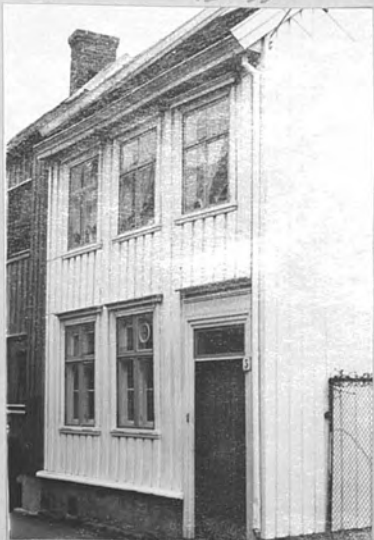
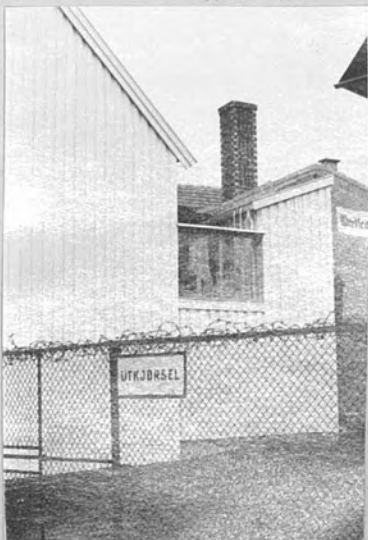
Gate	Taraldsgårdsveita		nr.	5
Betegnelse				
Eier 1970	Antonsen, Valborg			
Takst kr.	20 000	Areal tomt	67	m ² bygninger m ²
Bruk	Bolig			
Oppført		tidligst	1841	senest omkring 1841
	KJENT			ANTATT
Siste brann	1841	Tidligere branner		
Byggherre	Oppr. bruk			
Arkitekt				
Plantype				
Hovedmål	5 x 7,5 + 2,5 x 2		Etasjer 2 + loft	
Grunnmur	Stein/tegl, pusset		Kjeller	
Vegger	Tømmer, stående panel			
Tak	Saltak, tegl, gesimskasse			
Eksteriør	T-postvinduer, flatt prof. omramming.			
Interiør				
Gårdsplass, Uthus				
Ombygging	1961 wc i 1.etg.			
Tegninger, oppmålinger	1958 plan 1. og 2.etg., delvis snitt. BA			
			Ønskelige forandringer	
			Omgivelser	
			Positive	
			Vedlikeholdstilstand	A-B
			Antikvarisk tilstand	B
			Arkitekturvurdering	B
			Miljøvurdering	A
			Prioritering	C
			Dato	2.9.1975
			Sign	L.F.

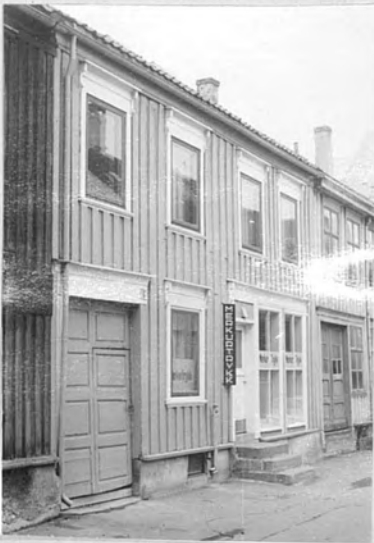
<p>127.29A</p>

Gate Taraldsgårdsveita		nr. 6
Betegnelse		
Eier 1970 Dahl, Fridtjof		
Takst kr.	22.000	Areal tomt 133 m ² bygninger m ²
Bruk Kontor		
Oppført	tidligst 1841	senest omkring
<small>KJENT</small>		<small>ANTATT</small>
Siste brann	1841	Tidligere branner
Byggherre	Oppr. bruk	
Arkitekt		
Plantype Oppr. 4-romsplan		
Hovedmål	9,5 x 8 + 8 x 3	Etasjer 2 + loft
Grunnmur	Stein/tegl, pusset	Kjeller Under hovedbygn.
Vegger	Tømmer, stående panel	
Tak	Saltak, tegl	
<p>Eksteriør 1. etg.: Beskjeden butikkfasade på østlige del, 2 ruteinn-delte vinduer og inng.dør under felles overstykke. 2. etg.: Jevnt ford. vinduer m. hele ruter. Overstykker på konsoller.</p> <p>Interiør Modernisert.</p> <p>Gårdsplass, Uthus</p>		
<p>Ombygging</p> <p>1934 Kjeller utvidet, nye piper</p> <p>1943 WC i kjeller</p> <p>1954 WC i 2. etg.</p> <p>1970 Omfattende ombygging. Uthus revet, tilbygg i en etasje med overlys i hele gården. Nye vinduer.</p>

<p>Tegninger, oppmålinger</p> <p>1934 Plan 1. etg. og kjeller. BA</p>		
		Ønskelige forandringer
		Omgivelser
		Positive
		Vedlikeholdstilstand A Antikvarisk tilstand B Arkitekturvurdering B Miljøvurdering B
		Prioritering
Dato		2.9.75
Sign		L.F.

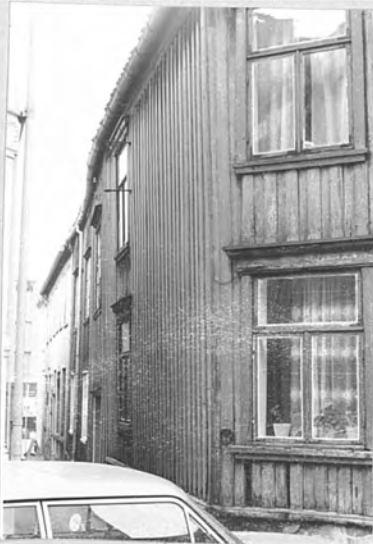
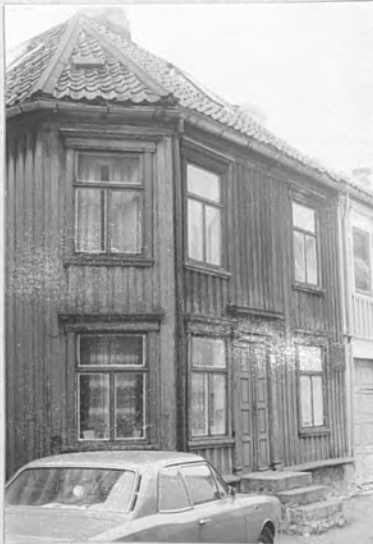
Gate Taraldsgårdsveita		nr. 8
Betegnelse		
Eier 1970 Brovold, Anna		
Takst kr.	25.000	Areal tomt 121 m ² bygninger m ²
Bruk Bolig		
Oppført	tidligst	senest
<small>KJENT</small>		<small>ANTATT</small>
Siste brann		Tidligere branner
Byggherre		Oppr. bruk
Arkitekt		
Plantype		
Hovedmål		Etasjer 2 + loft
Grunnmur	Tegl, pusset	Kjeller Ja
Vegger	Tømmer, stående panel	
Tak	Saltak, tegl	
<p>Eksteriør T-postvinduer. Omramming som panel. Tidligere midthengslete vinduer (spor i overstykket). Overstykket svært kraftig. Døromramming med flate søyler, markerte baser og kapiteler, flatt overstykket. 2-fløyet speildør, ant. opprinnelig.</p> <p>Interiør</p>		
Gårdsplass, Uthus		
Ombygging		
Tegninger, oppmålinger		
Ingen opp. i BA		<p>Ønskelige forandringer</p> <p>Trenger sterkt til vedlikehold. Uthus elendig og bør rives.</p>
		<p>Omgivelser</p> <p>Positive</p>
		<p>Vedlikeholdstilstand C</p> <p>Antikvarisk tilstand A-B</p> <p>Arkitekturvurdering C</p> <p>Miljøvurdering A</p>

<p>Prioritering C</p>
		<p>Dato 2.9.75</p> <p>Sign L.F.</p>

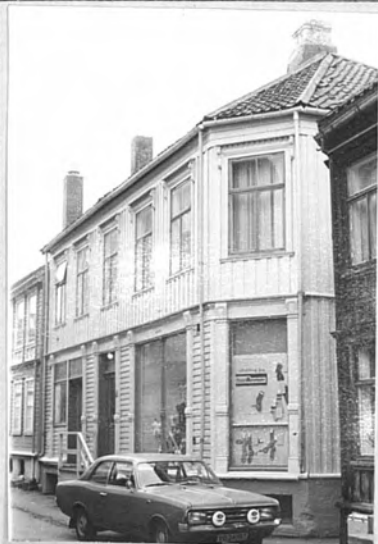
129.30A

Gate	Taraldsgårdsveita		nr.	10
Betegnelse				
Eier 1970	Hagen og Aas			
Takst kr.	80 000	Areal tomt	225 m ²	bygninger m ²
Bruk	Butikk, lager, bolig			
Oppført	<small>KJENT</small>	tidligst	senest	omkring <small>ANTATT</small>
Siste brann	Tidligere branner			
Byggherre	Oppr. bruk			
Arkitekt				
Plantype	Midtgangsplan, dobbeltrom, kjøkken i sidefløy, dessuten tverrfløy.			
Hovedmål	13 x 8/3,5 x 3,5 + 13 x 5		Etasjer 2	
Grunnmur	Stein, tegl, slemmet		Kjeller under hele. Tunnel-	
Vegger	Tømmer, st. panel (liggende i 1.etg.)		forbindelse i nordøstre hjørne av gården til bak-	
Tak	Saltak, valm, tegl.		gård, Fjordgt.45 - under Kuskveita.	
Eksteriør	1.etg. pilasterinndelt, pilastrene støtter horisontalbånd over vinduer og dør. Vakker butikkvinduinnramming. Midtpost utformet som korintisk søyle.			
Interiør				
Gårdsplass, Uthus	ca 1 m høyere enn Kuskveita, støpt.			
Ombygging	1918			
Tegninger, oppmålinger	1917 oppmålingstegninger. BA 1918 plan, snitt fasader forandring. BA

Før 1918 var det fire hvelvkjellere under hovedbygning.			Ønskelige forandringer	
			Omgivelser	
			Positive	
			Vedlikeholdstilstand B Antikvarisk tilstand B Arkitekturvurdering B-C Miljøvurdering A Prioritering C	
			Dato 2.9.1975 Sign L.F.

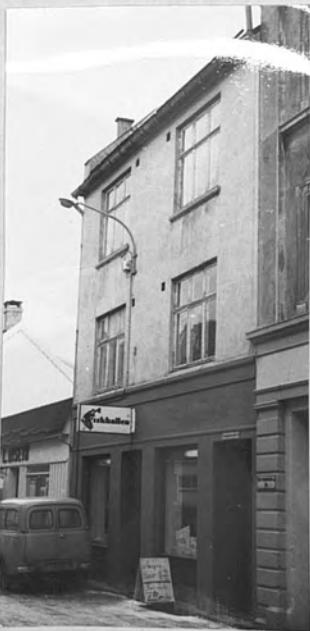
Gate	Taraldsgårdsveita	nr. 11	Tidl.sammenslått med 0.Tr.gt.34. Fradelt igjen 1959.
Betegnelse			
Eier 1970	Larssen, Arvid		
Takst kr.	60 000	Areal tomt	135 m ² bygninger m ²
Bruk	Fiskeforretning, leiligheter		
Oppført	1896 og 1913	tidligst	senest omkring
	<small>KJENT</small>		<small>ANTATT</small>
Siste brann	Tidligere branner		
Byggherre	Oppr. bruk		
Arkitekt			
Plantype			
Hovedmål	Etasjer 3 + loft.		
Grunnmur	Tegl, pusset.	Kjeller	
Vegger	Tegl, pusset, malt.		Under hele tomte. 3 meter dyp
Tak	Saltak, skifer.		
Eksterior			
Interior			
Gårdsplass, Uthus			
Ombygging	1913 Nybygg østre fløy.		
Tegninger, oppmålinger	1896 originaltegninger vestre fløy se 0.Tr.gt.34. 1913 " " østre fløy.		
	Ønskelige forandringer		
	Omgivelser		
	Vedlikeholdstilstand B Antikvarisk tilstand - Arkitekturvurdering - Miljøvurdering - Prioritering -		
	Dato 2.9.1975. Sign L.F.

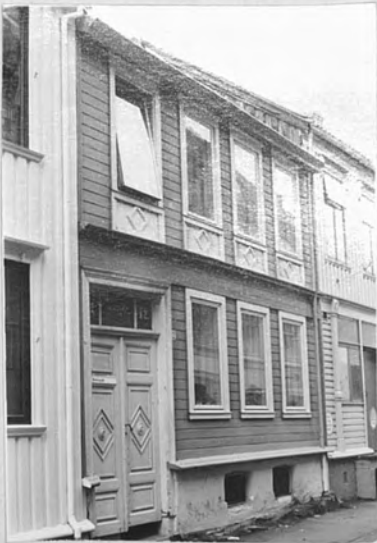
129.26A

Gate	Taraldsgårdsveita		nr.	12
Betegnelse				
Eier 1970	Menne, Sverre			
Takst kr.	25 000	Areal tomt	97 m ²	bygninger m ²
Bruk	Bolig.			
Oppført		tidligst		senest
	KJENT			
Siste brann	Tidligere branner			
Byggherre	Oppr. bruk			
Arkitekt				
Plantype	3-romsplan			
Hovedmål	7,5x7/3x2/7,5x3	Etasjer	2	
Grunnmur	Tegl, pusset.		Kjeller	
Vegger	Tømmer, liggende panel(st.mot gårds plass)		Under hovedbygningen.	
Tak	Saltak, rundskifer renne kasse.			
Eksteriør	Gesimskasse, horisontalbånd mell.vinduer. Brystningsfelt under vinduer 2.et. markert med enkel dekor.			
Interiør	Omramming forsimplet ved utskifting av vinduer. Nå hele ruter.			
Gårdsplass,	Svært liten, støpt.			
Uthus	11/2st- papptak.			
Ombygging	1874/75 1918 - se nr.10. 1970 - utskifting av vinduer til hele ruter mot veita.			
Tegninger, oppmålinger	1874 - planer, snitt, fasade	BA		
	1918 - " " "	BA		
Grunnmur ser ut til å være anlagt på eldre gråsteinsmur(som stikker fram i gata).		Ønskelige forandringer

Omgivelser		
		Positive.		
		Vedlikeholdstilstand	B	
		Antikvarisk tilstand	B-C	
Arkitekturvurdering	C			
Miljøvurdering	A-B			
Prioritering	C			
Dato	2.9.75.			
Sign	L.F.

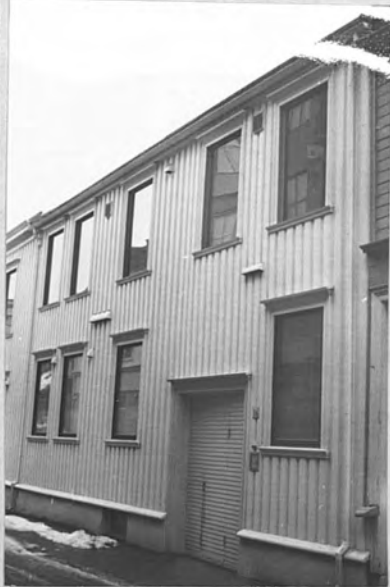
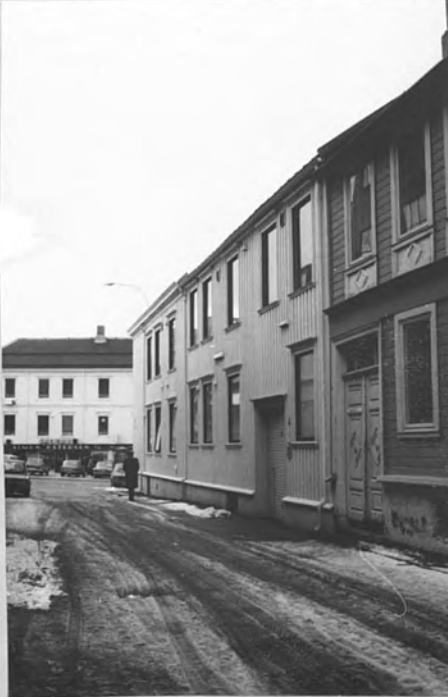
Gate	Taraldsgårdsveita		nr. 14	Sammenhengende med Munkegt. 39 og 41	
Betegnelse					
Eier 1970	E.A.Smith A/S				
Takst kr.	70 000	Areal tomt	134 m ²	bygninger	m ²
Bruk	Kontor				
Oppført	1843	tidligst		senest	
	KJENT				ANTATT
Siste brann	Tidligere branner				
Byggherre	Høker Mathias Moe			Oppr. bruk	
Arkitekt					
Plantype	Opprinnelig svalgangshus				
Hovedmål					Etasjer 2
Grunnmur	Pusset				Kjeller
Vegger	Tømmer, stående panel				
Tak	Saltak, skifer				
Eksteriør	Nye vinduer med hele ruter, profilert omramming, nyere profilert panel.				
Interiør	Modernisert. Gammel vekselpanel i port. Tidligere inn- gang fra port gjenkledd.				
Gårdsplass, Uthus	Heller og brostein i portrom, for øvrig asfalt.				
Ombygging	1877 Div. forandringer 1881 " " 1912 " " 1951 Taket hevet mot gårdsplassen 1969 Butikk omgjort til kontor				
Tegninger, oppmålinger					
				Ønskelige forandringer	
				Omgivelser	
				Positive	
				Vedlikeholdstilstand A Antikvarisk tilstand B Arkitekturvurdering C Miljøvurdering B Prioritering -

Dato	3.9.1975
				Sign	D.F.
